## TEHNISKĀS APSEKOŠANAS ATZINUMS NR. 13-2/2018

**Viļānu vidusskolas  
vecās piebūves galasiena**  
Rēzeknes 1a, Viļāni, Viļānu novads, LV-4650

# APSEKOŠANAS UZDEVUMS NR. 1-2/2018

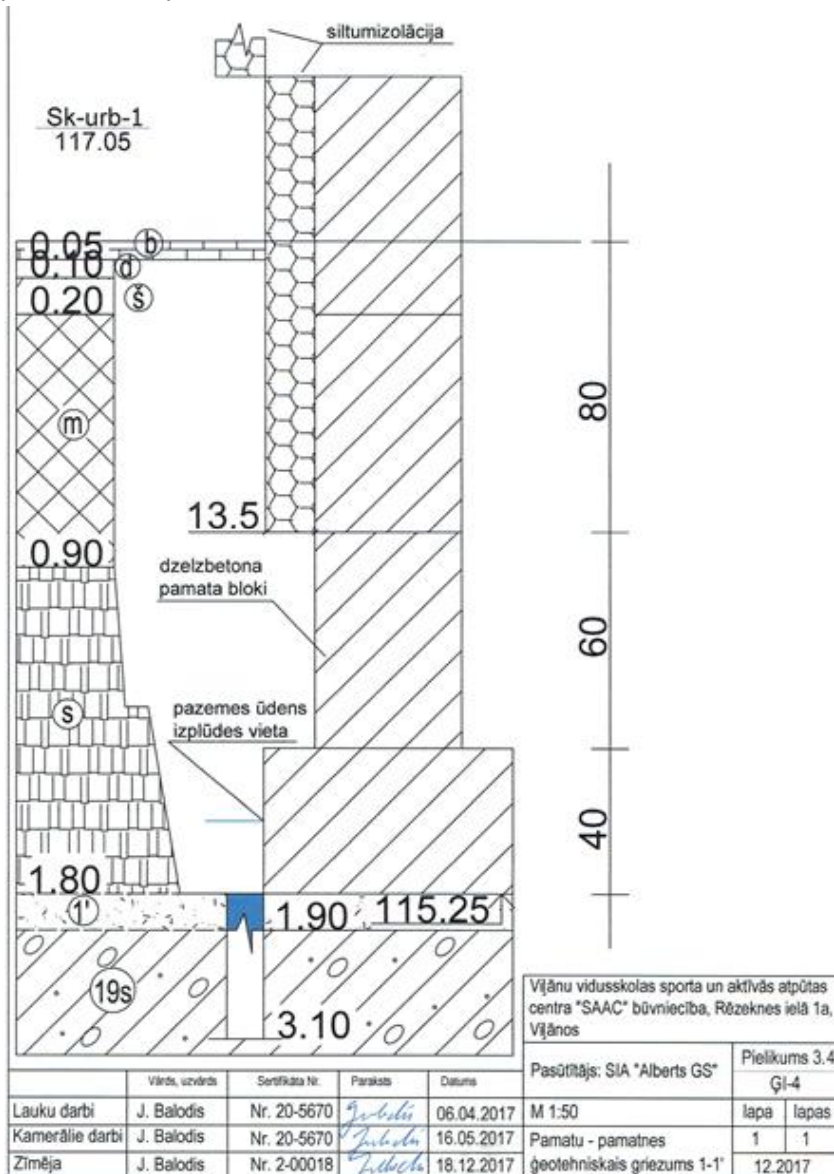
3.att. Vecās piebūves pamati

Saskaņā ar SIA "BG Invest" veikto ģeotehnisko izpēti (pasūtījuma Nr. 06-04-2017/02), vecajai piebūvei ir lentveida saliekamā dzelzsbetona pamati ar pamatu pēdu. Ģeotehniskās izpētes laikā zem plānotās pārejas tika atsegti vecās piebūves pamati. Pamatu pēdas apakšējā atzīme orientējoši uz augst.atz. +115,25 BAS. Līdz 80cm dziļumam zem grunts līmeņa pamati ir siltināti ar putupolistirolu. Atsegto pamatu un pamatnes ģeotehniskais griezumš parādīts 3.attēlā. Skatrakuma atrašanās vieta un apzīmējumi pievienoti 1.pielikumā.

Vecās piebūves korpusa vizuālās apsekošanas laikā uz sienām un pamatiem netika atklātas plaisas vai citi bojājumi, kas netieši liecinātu par pamatu vai pamatņu bojājumiem vai nepietiekamu nestspēju.

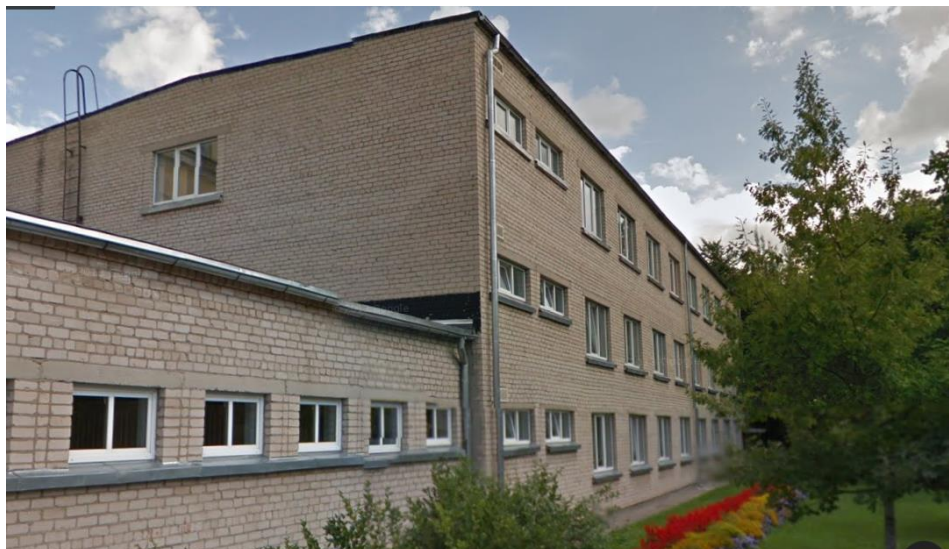
4.att. Vecā piebūve 2011.gadā (Google Street view bilde)

Apsekojamā korpusa nesošās ārsienas ir no silikātķieģeļu mūra 510mm biezumā, skat. 4.att. ar Google Street view 2011.gadā uzņemtu attēlu.

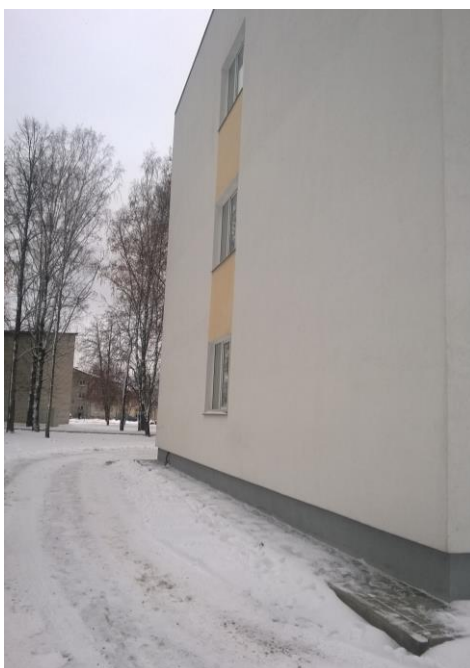
5.att. Siltināta korpusa gala siena

Šobrīd korpusa ārsienas ir siltinātas ar akmens vati, virsū uzklāts dekoratīvais minerālais apmetums, krāsots, skat. 5.att.

Vecās piebūves korpusa vizuālās apsekošanas laikā uz sienām netika atklātas plaisas vai citi bojājumi, kas liecinātu par nesošo sienu bojājumiem vai nepietiekamu nestspēju.

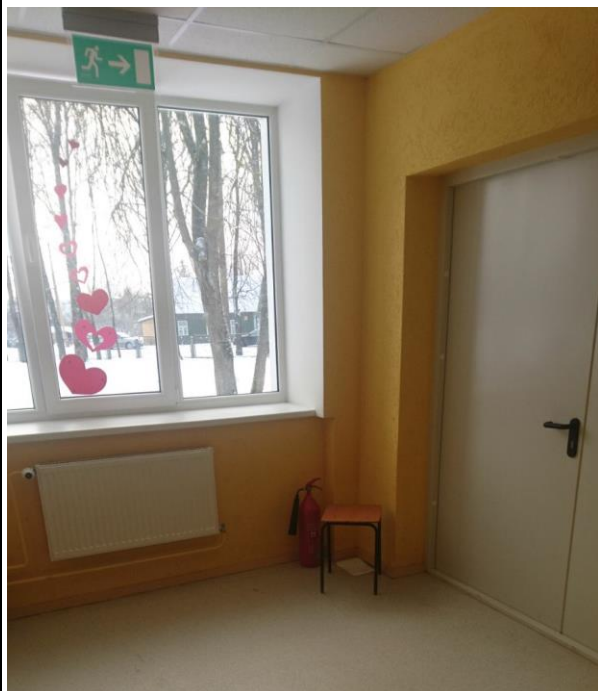
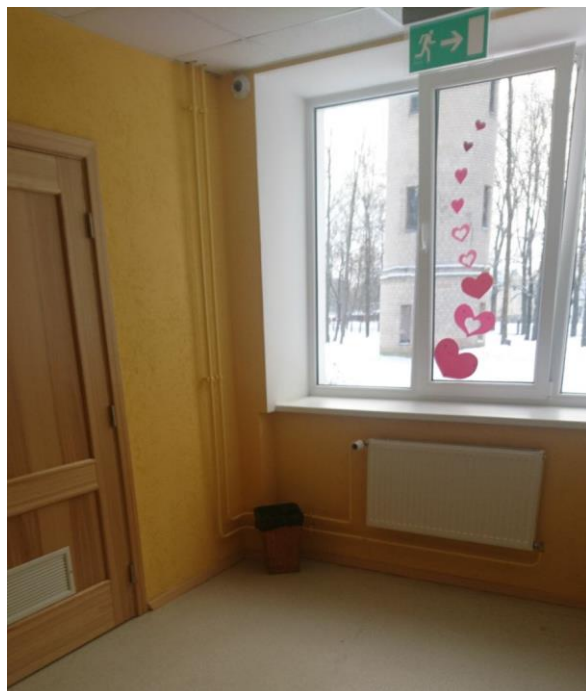
6.att. Iekštelpu apdare plānotās pārejas no sporta zāles pievienojuma vietā 1.stāvā

4.15.	Konstrukciju un materiālu ugunsizturība	
4.16.	Ventilācijas šahtas un kanāli	
4.17.	Liftu šahtas	
4.18.	Iekšējā apdare un arhitektūras detaļas	
Vecajai vidusskolas piebūvei plānotās pārejas pievienojuma vietā 1.stāvā ir jauna iekšējā apdare teucamā stāvoklī, skatīt 6.attēlu. Griesti-piekaramie, grīdas-linoleja, sienas un logailas-krāsots dekoratīvais apmetums. Apdares atsegšana netika veikta.

7.2.	Secinājumi un ieteikumi
<p>Vijāņu vidusskolas vecās piebūves korpusam 1.stāva līmenī ir iespējams pievienot slēgtu cilvēku pāreju skola-sporta zāle, izpildot šādus darbus:</p> <ol style="list-style-type: none"> <li>1. esošā siltinājuma demontāža no ārsienas un pamatiem pārejas izbūves vietā;</li> <li>2. pārejas būvkonstrukciju izbūve;</li> <li>3. loga demontāža, ailas izkalšana līdz grīdas līmenim;</li> <li>4. durvju montāža, iekšējā un ārējā apdare, pieslegumi.</li> </ol> <p>Visus darbus veikt pēc būvprojekta izstrādes, akceptēšanas un būvdarbu uzsākšanas nosacījumu izpildes.</p>

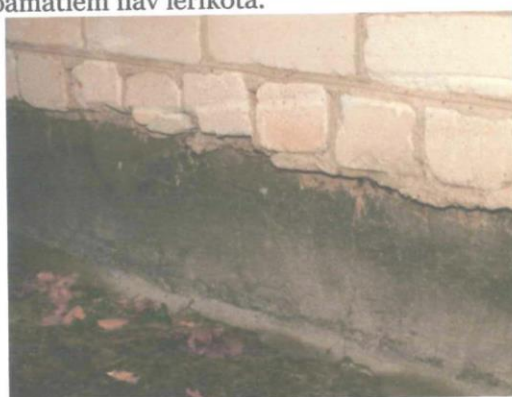
(4.1.7.att.)

Apsekošanas laikā pamatu atrakšana (šurfēšana) netika veikta, jo tas netika iekļauts darba uzdevumā. Veicot pamatu vizuālu apskati, secināts, ka ēkai ir saliekamā dzelzsbetona elementu pamati 400 mm biezumā, virs pamatu blokiem izveidota monolitā betona kārtā (4.1.7.att.). Starp pamatu konstrukciju un silikātķieģeļu mūri ierīkota horizontālā hidroizolācija – bituma mastika (4.1.10.att.). Apsekošanas laikā ārsienu mūra konstrukcijām mitruma radīti bojājumi netika novēroti. Cokola daļā

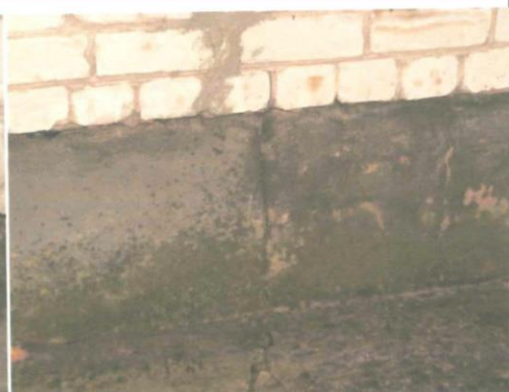
(4.1.8.att.)

atsevišķās vietās atlobījies apmetums, redzamas mikroplaisas (4.1.9.att.). Ēkas aizsargapmale pa ēkas perimetru veidota no betona, ēkas apmale saplaisājusi, izdrupusi, apaugusi ar sūnām (4.1.8., 4.1.9.att.). Pamata konstrukciju tehniskais stāvoklis **apmierinošs**, jo būtiski bojājumi apsekošanas laikā netika konstatēti. Lietusūdens centralizēti netiek novadīts no ēkas pamatiem (4.4.11.att.). Ārsienu konstrukciju aizsardzība pret mitrumu netiek nodrošināta, lietus ūdens tieši nonāk uz ēkas apmales un tālāk uz ēkas sienām (4.1.8., 4.1.12.att.). Drenāžas sistēma ap ēkas pamatiem nav ierīkota.

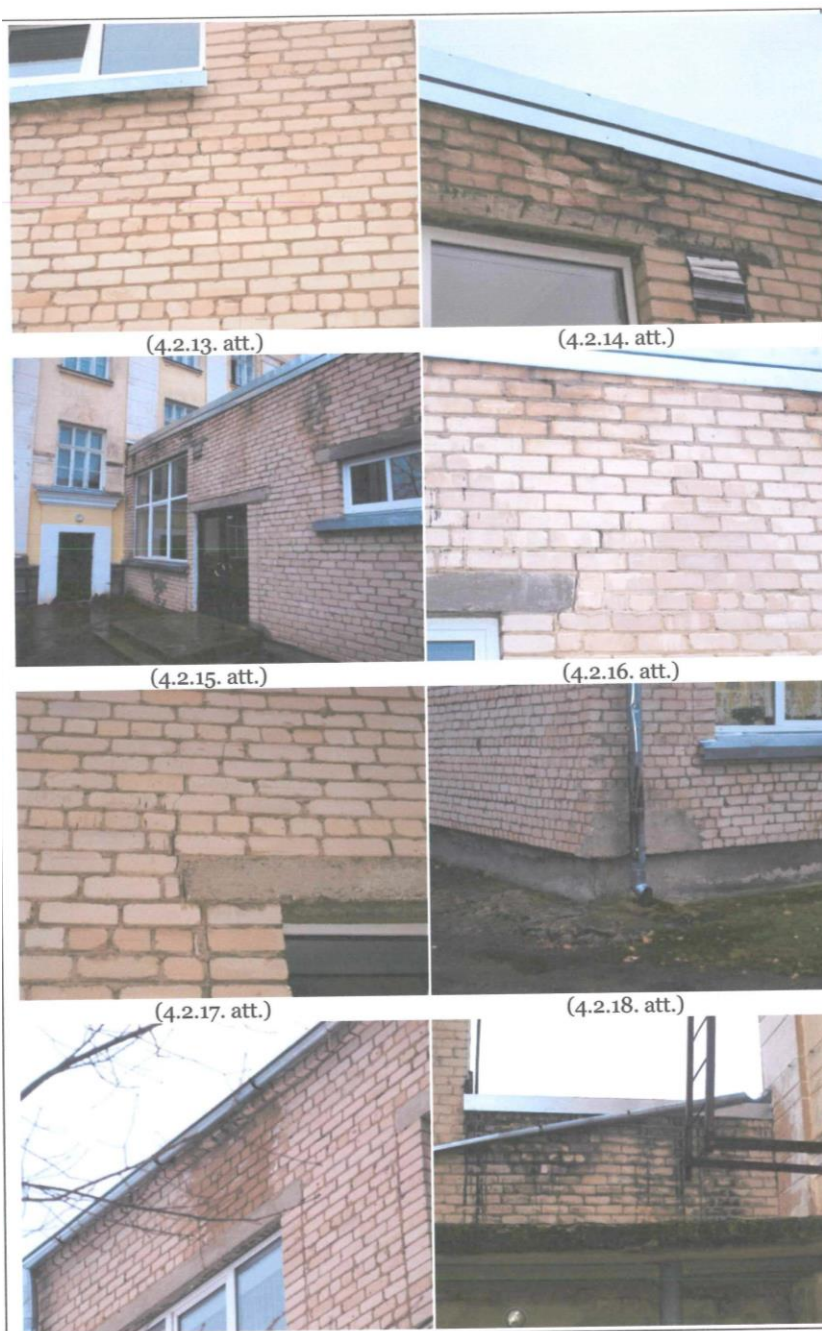
(4.2.19. att.)

1. Mūra konstrukcijās konstatēti izdrupumi, izdrupušas mūra šuves, sadalījušies, vai no mūra atdalījušies ķieģeļi, vai daļā no ķieģeļa, vietām redzami izsāļojumi, notecējumi (4.2.14., 4.2.18., 4.2.19., 4.2.20.att.);
2. Silikātķieģeļu mūrī konstatētās plaisas 1-3 mm platumā (4.2.13, 4.2.16., 4.2.17.att.). Plaisu raksturs vertikāls vai diagonāls, kas liecina, ka tās visticamāk radušās pamatnes grunts deformāciju (sēšanās) rezultātā.

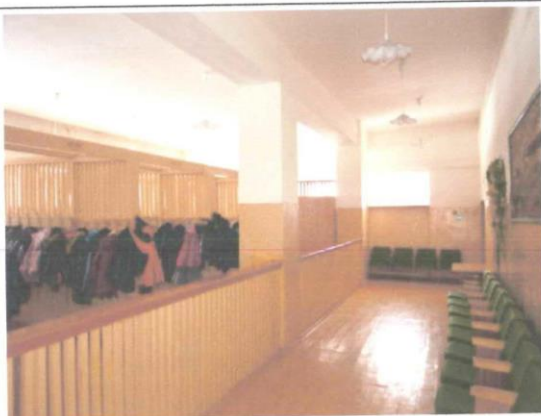
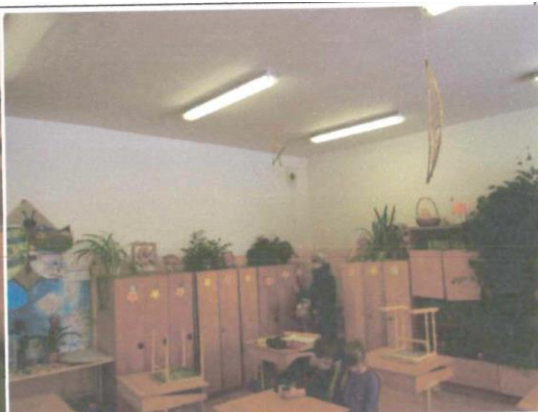
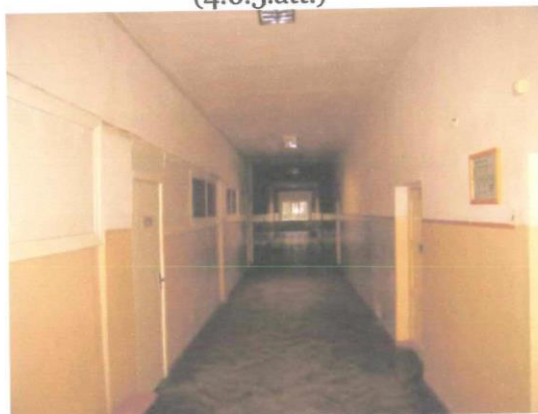
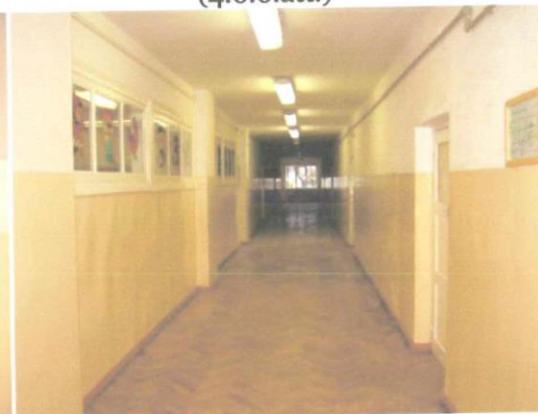
Pirmā, otrā un trešā pārseguma konstrukcijas veidotas no dobtajiem saliekamā dzelzsbetona paneļiem 220 mm biezumā (4.6.5., 4.6.6., 4.6.7., 4.6.8.att.). Bēniņu pārseguma konstrukcija siltināta ar gāzbetonu 80 mm biezumā, virs kura ieklāts bituma jumta iesegums. Ēkas ekspluatācijas laikā jumta hidroizolācijas segums vairākkārt labots.

Atsevišķās vietās novērojamas mikroplaisas starp pārseguma plātnēm. Apsekošanas laikā konstrukciju atsegšana netika veikta, jo tas netika paredzēts apsekošanas uzdevumā.

Pārsegumu konstrukciju tehniskais stāvoklis **apmierinošs**. Bēniņu pārseguma konstrukcijas siltumpretestība neatbilst LBN 002-01 „Ēku norobežojošo konstrukciju siltumtehnika” prasībām.
